Schadstoff-Diagnose

Planung und Bau
Oberentfelden

Birkenweg 4, Oberentfelden

Arlesheim, 04.07.2025

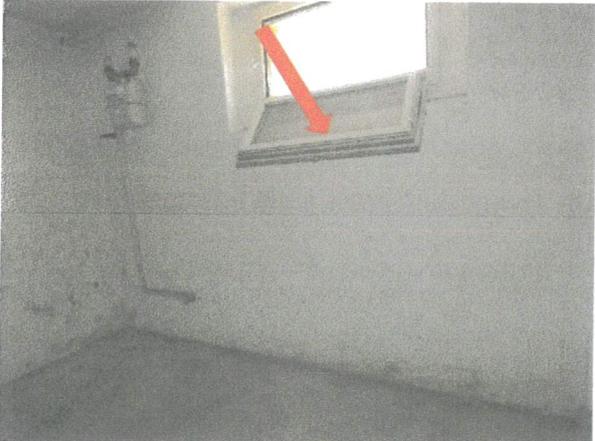
<p>1</p> <p>Gesamtes Gebäude</p> <p>Asbesthaltiger Fensterkitt einzelner alter Fenster</p>

<p>Resultat</p> <p>enthält Asbest</p> <p>Zustand</p> <p>festgebunden: Faserfreisetzung bei mechanischer Einwirkung</p> <p>Bemerkungen</p> <p>Als asbesthaltig eingestuft, betrifft nur wenige Fenster</p> <p>Entsorgung</p> <p>Fensterkitt lose: Asbestabfälle verpackt in doppelten PE Säcken. Abfall-Code 170605 S «Bauabfälle mit freien oder sich freisetzenden Asbestfasern»</p> <p>Holzfensterflügel/Rahmen mit Anhaftungen von asbesthaltigem Kitt: Asbestabfälle verpackt oder unverpackt. Abfall-Code 170298 S «Problematische Holzabfälle»</p>						
<p>Dringlichkeitsstufe:</p>

<p>Sanierung SUVA Factsheet 33043 Entfernung durch das Abbruchunternehmen</p>	<input type="checkbox"/>	I	<input type="checkbox"/>	II	<input checked="" type="checkbox"/>	III	
<input type="checkbox"/>	I						
<input type="checkbox"/>	II						
<input checked="" type="checkbox"/>	III

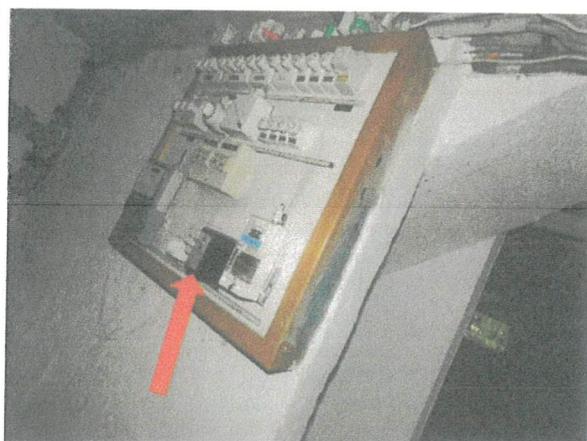
2

Elektroschwenktableau mit Asbestzementträgerplatte und asbesthaltigen Leichtbauplatten im inneren.

Asbest entdeckt

Schwachgebunden:
 Faserfreisetzung beim Öffnen des Tableaus

Als asbesthaltig eingestuft.

Menge: 1 Stück (Foto)

<input type="checkbox"/>	I
<input type="checkbox"/>	II
<input checked="" type="checkbox"/>	III

Die Demontage von SGK (Elektrotableaus) mit einer LAP bis 0.5 m² kann durch einen instruierten Elektriker erfolgen, welcher die Suva-/VSEI-Asbest-Ausbildung "Asbest" absolviert hat (gemäss Suva-VSEI Publikation Nr. 88254). Die Trennung der LAP von der SGK hat anschliessend gemäss EKAS-Richtlinie Nr. 6503, Art. 7.6 resp. Suva-Factsheet 33036 durch einen Suva-anerkannten Schadstoffsanierer zu erfolgen (LAP oftmals geklebt). Eine direkte Deponierung der SGK inkl. LAP ist nicht erlaubt (vgl. Abschnitt Entsorgung).

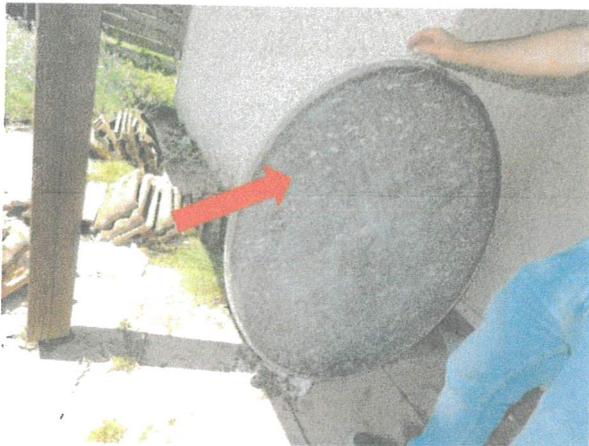
3

Alte Tischplatte aus Asbestzement

Asbest entdeckt

Festgebunden:
 Faserfreisetzung bei mechanischer Einwirkung

Als asbesthaltig eingestuft.

<input type="checkbox"/>	I
<input type="checkbox"/>	II
<input checked="" type="checkbox"/>	III

SUVA Factsheet 33031

Entfernung durch instruierte Handwerker

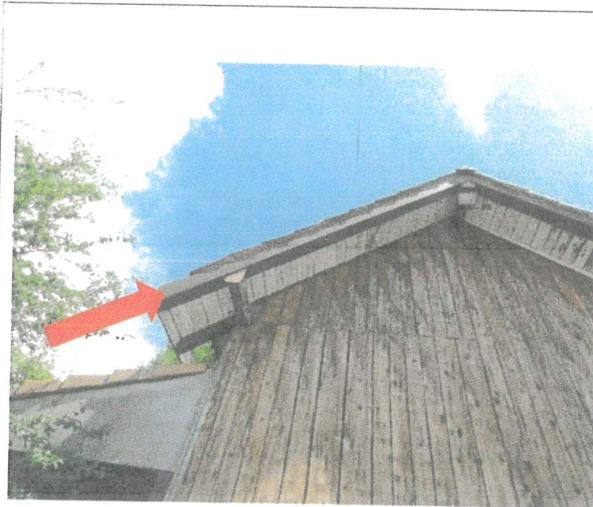
4

Asbestzementplatten am Dachrand

Asbest entdeckt

Festgebunden:
 Faserfreisetzung bei mechanischer Einwirkung

Als asbesthaltig eingestuft

<input type="checkbox"/>	I
<input type="checkbox"/>	II
<input checked="" type="checkbox"/>	III

Sanierung
 SUVA Factsheet 33031
 Entfernung durch instruierte Handwerker

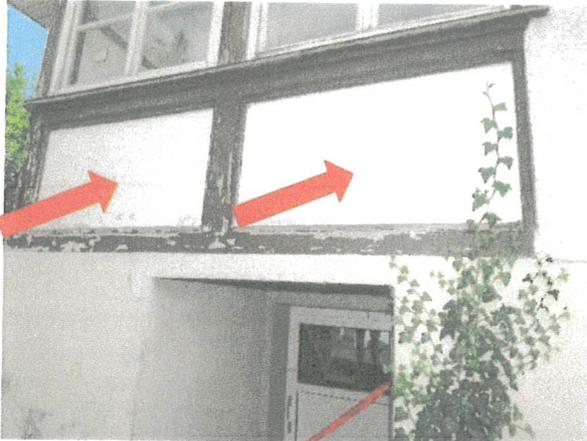
<p>5</p> <p>Windfang</p> <p>Asbestzementplatten</p>						
<p>Dringlichkeitsstufe:</p>

<p>Sanierung SUVA Factsheet 33031 Entfernung durch instruierte Handwerker</p>	<input type="checkbox"/>	I	<input type="checkbox"/>	II	<input checked="" type="checkbox"/>	III	<p>Resultat</p> <p>Asbest entdeckt</p> <p>Zustand</p> <p>Festgebunden: Faserfreisetzung bei mechanischer Einwirkung</p> <p>Bemerkungen</p> <p>Als asbesthaltig eingestuft 2 Stück</p> <p>Entsorgung</p> <p>Asbestabfälle verpackt oder unverpackt</p> <p>Abfall-Code 170698 «Asbesthaltige Bauabfälle mit Ausnahme derjenigen, die unter 17 06 05 fallen»</p>
<input type="checkbox"/>	I						
<input type="checkbox"/>	II						
<input checked="" type="checkbox"/>	III

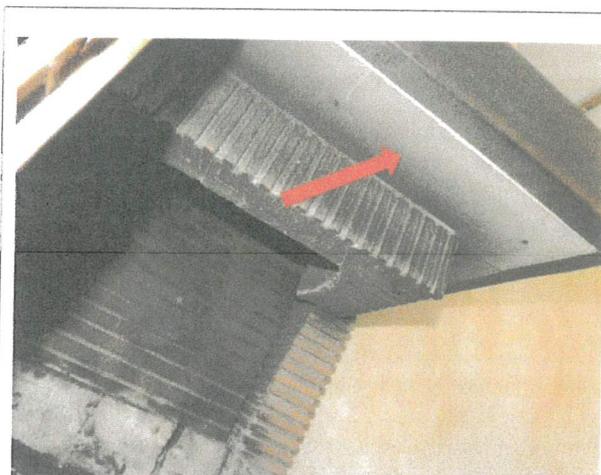
6

Asbesthaltige Leichtbauplatten am Cheminée

Asbest entdeckt

schwachgebunden:
Faserfreisetzung bei Luftzügen/ Vibrationen

Als asbesthaltig eingestuft

<input type="checkbox"/>	I
<input type="checkbox"/>	II
<input checked="" type="checkbox"/>	III (vor Abbruch)

EKAS 6503

Entfernung durch ein Asbestsanierungsunternehmen

Evtl. können die Holzbalken mit den Leichtbauplatten gesamthaft entfernt, einen Asbestsanierer zur Trennung übergeben werden.

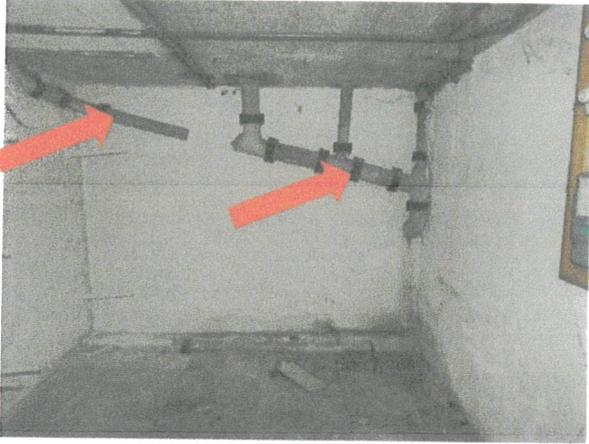
<p>Sanierung SUVA Merkblatt 84053 Entfernung bruchfrei durch instruierte Handwerker</p>	<input type="checkbox"/>	I	<input type="checkbox"/>	II	<input checked="" type="checkbox"/>	III	<p>7</p> <p>Gesamtes Gebäude</p> <p>Asbestzementabwasserleitungen</p> <hr/> <p>Resultat</p> <p>Asbest entdeckt</p> <p>Zustand</p> <p>Festgebunden: Faserfreisetzung bei mechanischer Einwirkung</p> <p>Bemerkungen</p> <p>Als asbesthaltig eingestuft</p> <p>Entsorgung</p> <p>Asbestabfälle verpackt oder unverpackt</p> <p>Abfall-Code 170698 «Asbesthaltige Bauabfälle mit Ausnahme derjenigen, die unter 17 06 05 fallen»</p>
<input type="checkbox"/>	I						
<input type="checkbox"/>	II						
<input checked="" type="checkbox"/>	III

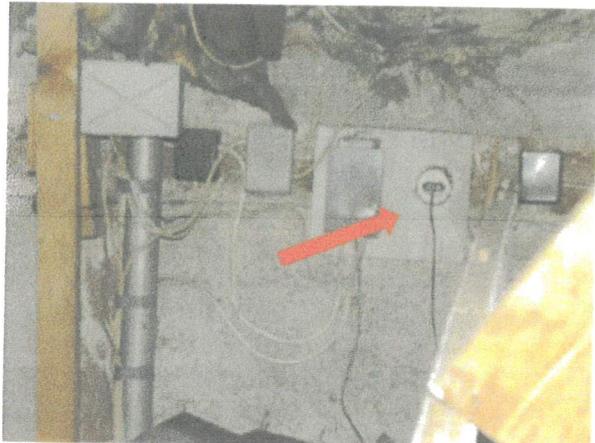
<p>8</p> <p>DG</p> <p>Asbesthaltige Leichtbauplatte</p>						
<p>Dringlichkeitsstufe:</p>

<p>Sanierung Suva Factsheet 33036 Entfernung durch ein Asbestsanierungsunternehmen Evtl. bruchfreie Entfernung vereinfacht möglich (einzelne LAP SUVA Merkblatt 84053)</p>	<input type="checkbox"/>	I	<input type="checkbox"/>	II	<input checked="" type="checkbox"/>	III (vor Abbruch)	<p>Resultat</p> <p>Asbest entdeckt</p> <p>Zustand</p> <p>schwachgebunden: Faserfreisetzung bei Luftzügen/ Vibrationen</p> <p>Bemerkungen</p> <p>Als asbesthaltig eingestuft</p> <p>Entsorgung</p> <p>Asbestabfälle verpackt in doppelten PE Säcken. Abfall-Code 170605 «Bauabfälle mit freien oder sich freisetzenden Asbestfasern</p>
<input type="checkbox"/>	I						
<input type="checkbox"/>	II						
<input checked="" type="checkbox"/>	III (vor Abbruch)

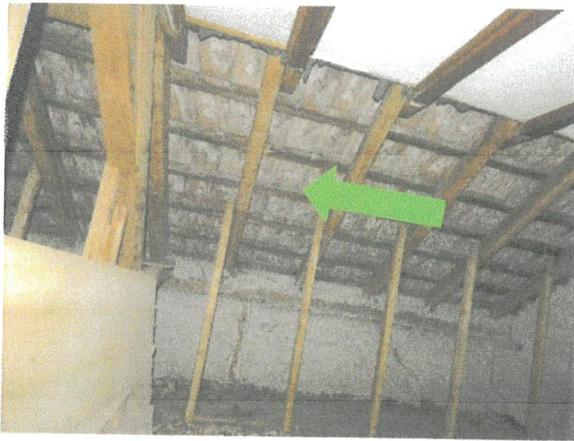
<p>Gesamtes Gebäude</p> <p>Verputze innen + aussen (auch Nebengebäude)</p> <hr/> <p>Resultat Kein Asbest entdeckt</p> <p>Probe 2, 3, 4, 6, 7</p> <p>Die 5 Mischproben aller vorhandenen Verputze sind ohne Asbestbefund.</p>

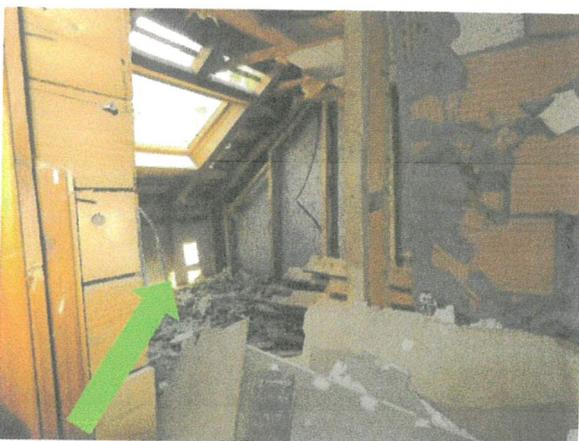
<p>Ausbau OG</p> <hr/> <p>Resultat kein Asbest entdeckt / keine verdächtigen Bauteile</p>

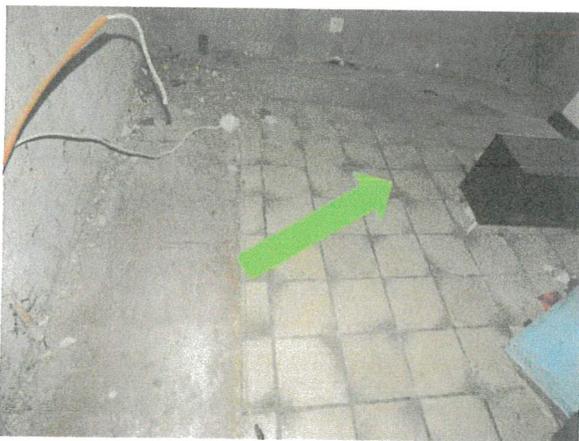
<p>EG allgemein + Bad</p> <p>Bodenplattenkleber</p> <p>Wandplattenkleber Bad</p> <hr/> <p>Resultat kein Asbest entdeckt</p> <p>Probe 5, 1</p>

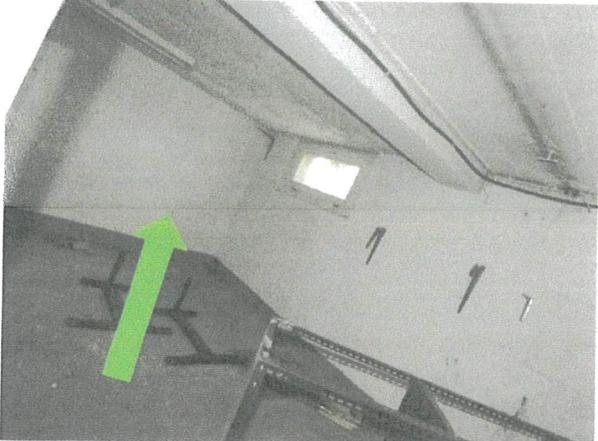
<p>Kellerbereich</p> <p>Resultat Kein Asbest entdeckt</p> <p>Keine verdächtigen Bauteile</p>

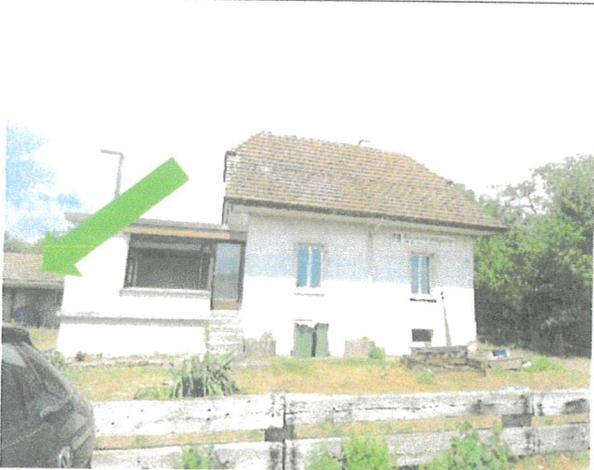
<p>Garage</p> <p>Resultat kein Asbest entdeckt</p> <p>Keine verdächtigen Bauteile</p>

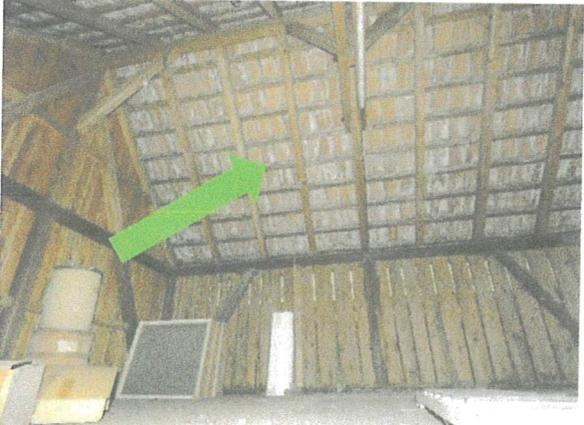
<p>Nebegebäude</p> <p>Dach</p> <p>Resultat kein Asbest entdeckt</p>

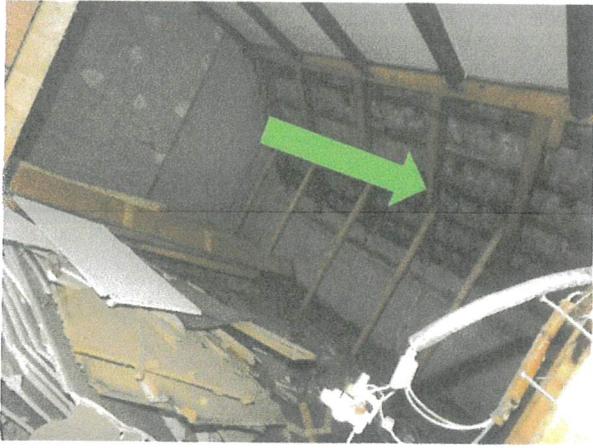
Wohngebäude
	Dachaufbau
	Resultat Kein Asbest entdeckt / visuell asbestfrei
