Schadstoff-Diagnose

Planung und Bau
Oberentfelden

Birkenweg 4, Oberentfelden

Arlesheim, 04.07.2025

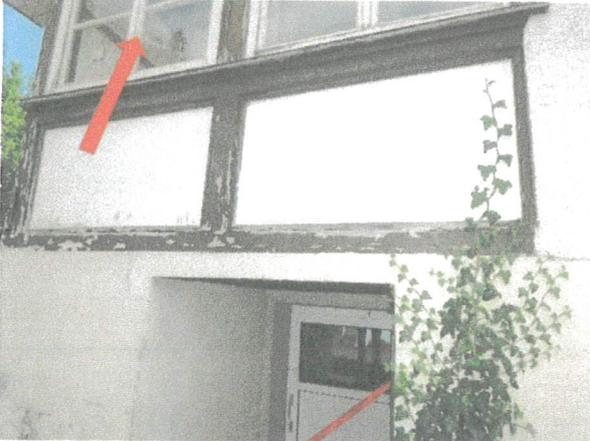
<p>1</p> <p>Gesamtes Gebäude</p> <p>Asbesthaltiger Fensterkitt einzelner alter Fenster</p>

<p>Resultat</p> <p>enthält Asbest</p> <p>Zustand</p> <p>festgebunden: Faserfreisetzung bei mechanischer Einwirkung</p> <p>Bemerkungen</p> <p>Als asbesthaltig eingestuft, betrifft nur wenige Fenster</p> <p>Entsorgung</p> <p>Fensterkitt lose: Asbestabfälle verpackt in doppelten PE Säcken. Abfall-Code 170605 S «Bauabfälle mit freien oder sich freisetzenden Asbestfasern»</p> <p>Holzfensterflügel/Rahmen mit Anhaftungen von asbesthaltigem Kitt: Asbestabfälle verpackt oder unverpackt. Abfall-Code 170298 S «Problematische Holzabfälle»</p>						
<p>Dringlichkeitsstufe:</p>

<p>Sanierung SUVA Factsheet 33043 Entfernung durch das Abbruchunternehmen</p>	<input type="checkbox"/>	I	<input type="checkbox"/>	II	<input checked="" type="checkbox"/>	III	
<input type="checkbox"/>	I						
<input type="checkbox"/>	II						
<input checked="" type="checkbox"/>	III
